高感度防滴カメラ「WAT-03U2Di」「MCS-W225B/C」

自主回収と修理に関するお知らせ

インフィニテグラ株式会社

掲載日：2019/11/25

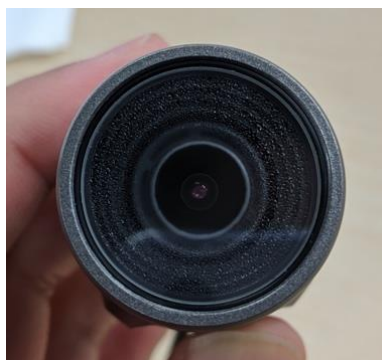
通電動作中にカメラ前面のガラス内部に結露が発生し、映像が不鮮明になります。

結露が発生したカメラ

充填剤の注入、乾燥剤の交換、および筐体内部の清掃を行います。なお、回収品の状態によっては、リアパネルとケーブルの両方、もしくは一方を交換することがあります。

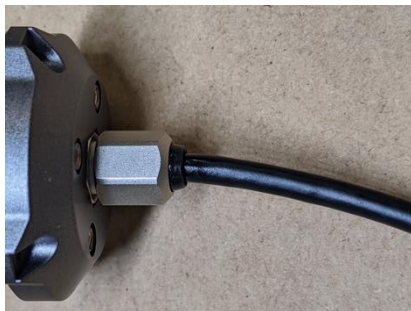
ケーブルクランプ部分に液体の滲み跡がある個体を複数確認しました。クランプ部分のナットを取り外したところ、内部に未硬化の充填剤が残っていることを確認しました。このケーブルクランプ部分から水分が筐体内部に侵入し、筐体内部で結露が発生していたと強く疑われます。

ケーブルクランプ部分の拡大

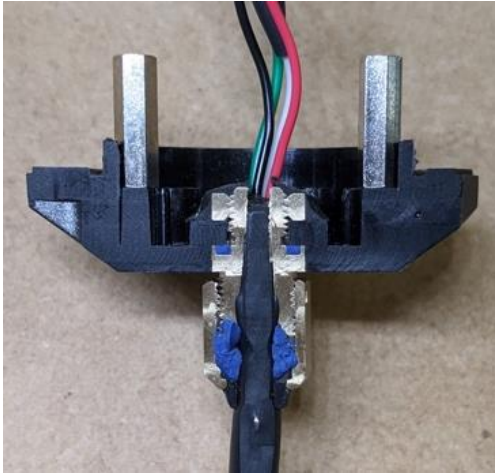
改善前

ケーブルクランプ部分は防水性向上のため、カメラ内側から 1 液性の充填剤により充填処理を行なっております。この処理工程において以下問題が確認されました。

1. 2017 年 11 月の生産工程見直しで充填剤の硬化のための放置時間を短縮したが、硬化時間の周囲温湿度による影響の評価が十分ではなく、実は完全に硬化しない状態であった。
2. 組み立て、調整後に防水性能確認のために水没試験（30 分）を行うが、上記 1 の原因により十分な気密性が確保されていない場合があり、ケーブルクランプ部分から若干量の水分が侵入する可能性があった。
3. 水没試験後に、4 時間の通電を行い結露が発生しないことを確認する工程があるが、カメラ内部の乾燥剤に水分が吸収されてしまうため、直ちに結露が発生することはなく不具合を認識することができなかった。
